RELAZIONE STRUTTURALE

PIANO DI RECUPERO CONVENZIONATO: PIANO di RECUPERO "BAITONE"

Via Donatori di Sangue, Molinetto di Mazzano (BS)

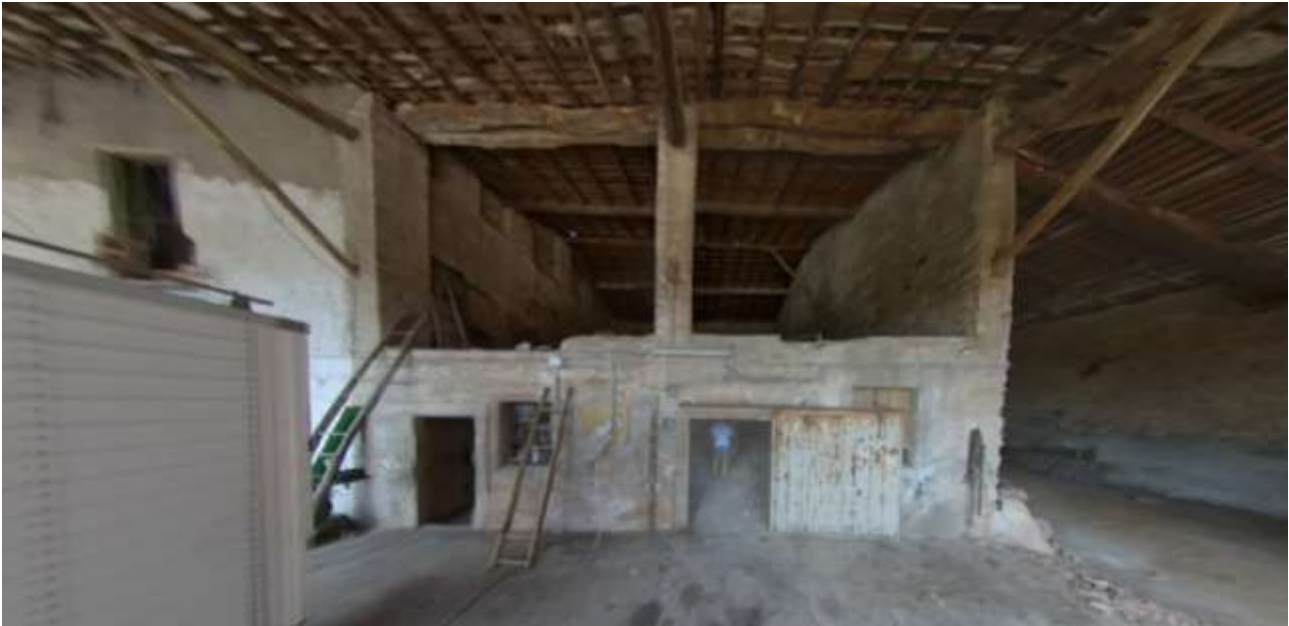
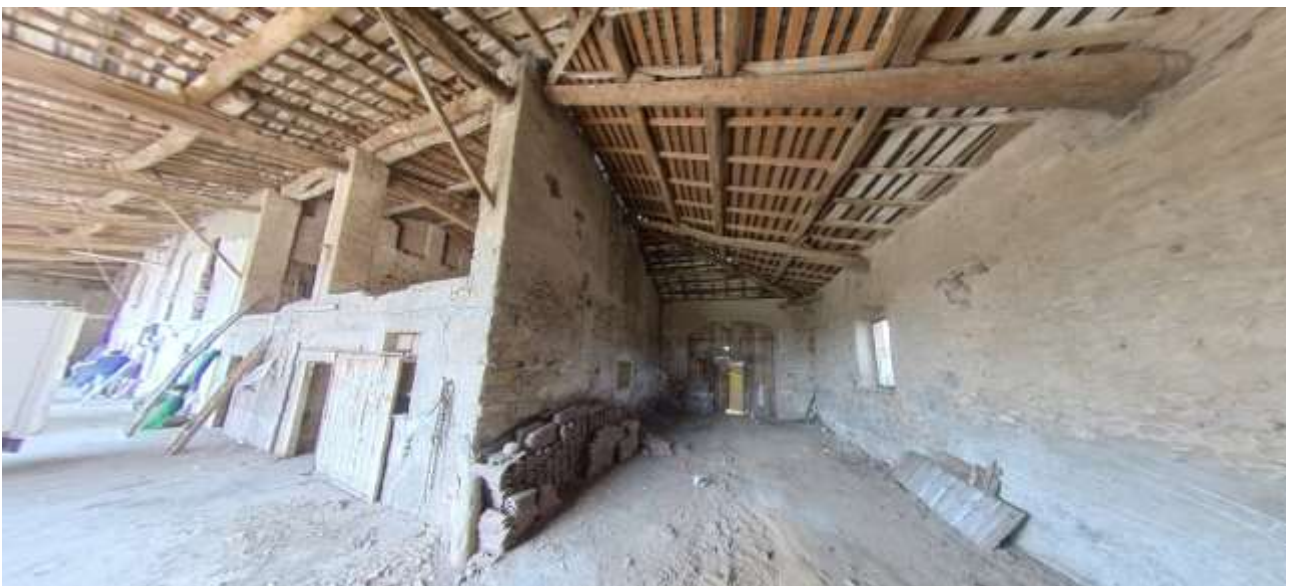
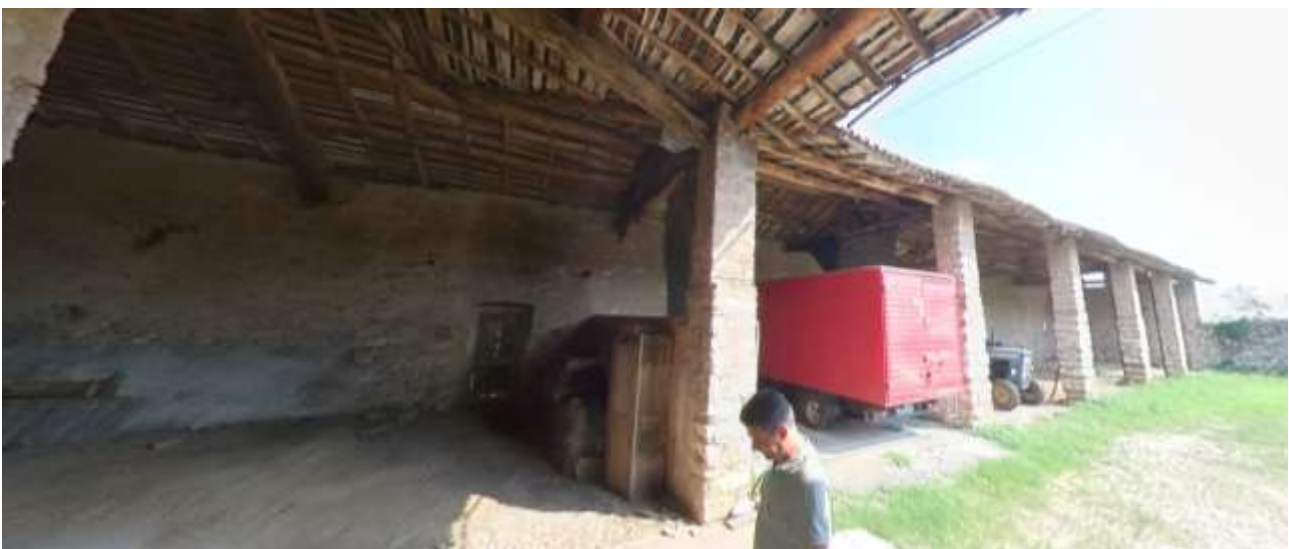
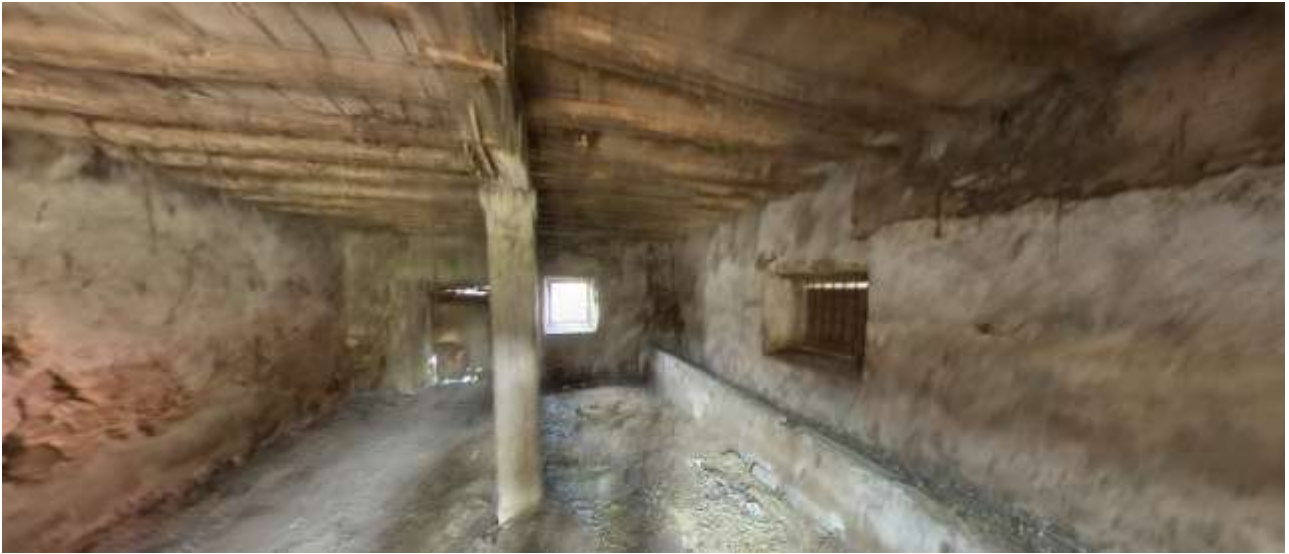
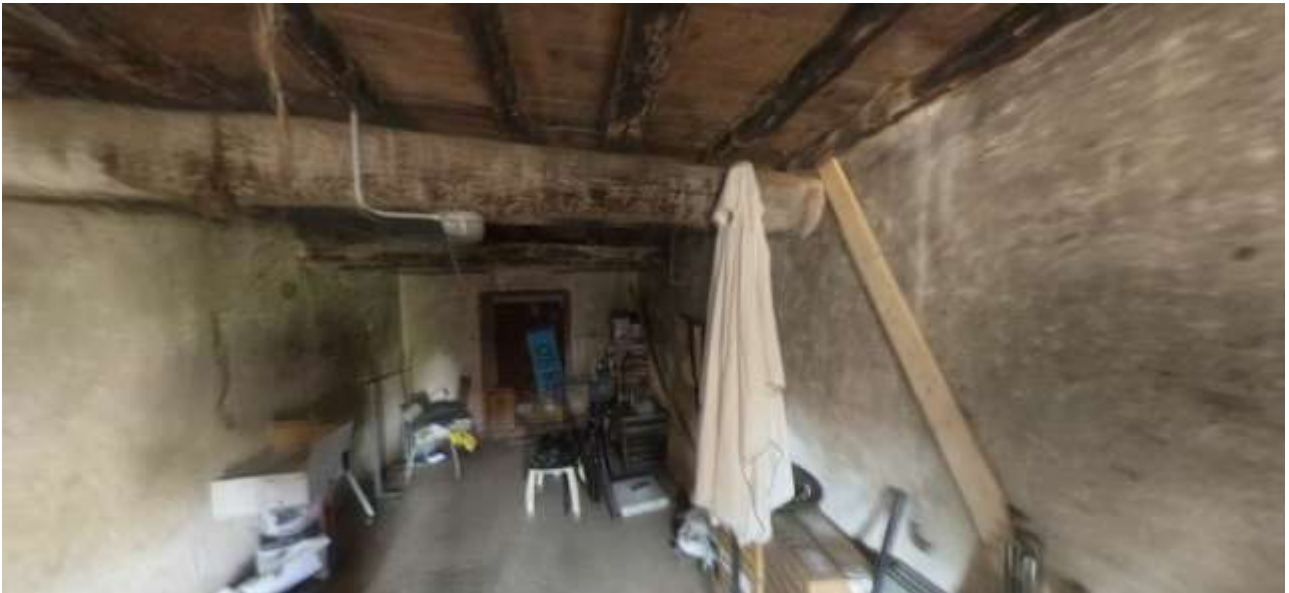
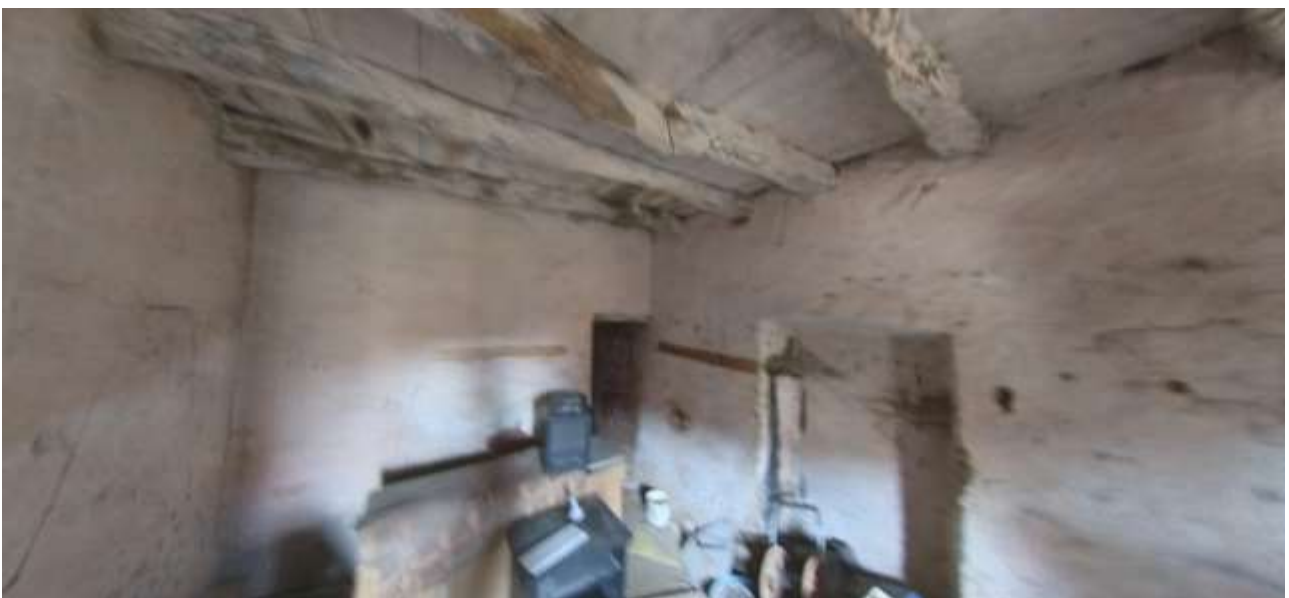
La cascina in oggetto è caratterizzata dalla tipologia costruttiva tipica dei fabbricati rurali diffusamente presenti nel territorio, con strutture in muratura e pilastri a sostegno della copertura a doppia falda con orditura in legno. Durante il sopralluogo è stato possibile osservare quanto segue:

- La parte di cascina oggetto di demolizione è formata da un'ala interamente porticata e da una porzione del corpo centrale costituita da due campate di fienile con sottostante stalla;
- Le strutture sono in muratura di mattoni pieni e pietra, pilastri in mattoni pieni, solai in legno e copertura in legno.
- Tutta la parte di cui è previsto l'abbattimento si configura, anche morfologicamente, quale elemento aggiunto al corpo originario della cascina (a supporto di ciò si sottolinea come, per questa porzione di edificio, manchi l'allineamento delle murature del fronte nord);
- I solai dei locali posti al piano terra (come visibile anche dalle fotografie allegate) sono in legno e non presentano elementi spingenti.
- La struttura della copertura del fienile e del portico, realizzata con capriate, terzere, travi e travetti in legno, non è di tipo spingente.

È evidente, in ogni caso, che le operazioni di demolizione dovranno essere condotte adottando la massima cautela, operando in modo da non creare pericolo per la stabilità o l'equilibrio delle parti interessate e di quelle con esse interagenti; tutti gli elementi che si dovessero ritenere, anche solo temporaneamente, labili o non adeguatamente stabili dovranno essere convenientemente puntellati o vincolati con opere di presidio da valutarsi e dimensionarsi specificatamente. Le fasi di smontaggio e calo in basso delle diverse parti dovranno, altresì, essere preventivamente e accuratamente valutate in accordo con la direzione lavori.

Tutte le fasi di demolizione e smontaggio dovranno essere anticipatamente ed esplicitamente autorizzate dalla direzione lavori e, da questa meticolosamente seguite e monitorate.
